**ANALISIS DE CALIDAD ACÚSTICA Y
PRESCRIBCIÓN DE ASPECTOS
CONSTRUCTIVOS.**

**TALLERES DE IMPRESIÓN DIARIO “EL PAÍS”
MONTEVIDEO URUGUAY**

Talleres de Impresión
diario “EL PAÍS”

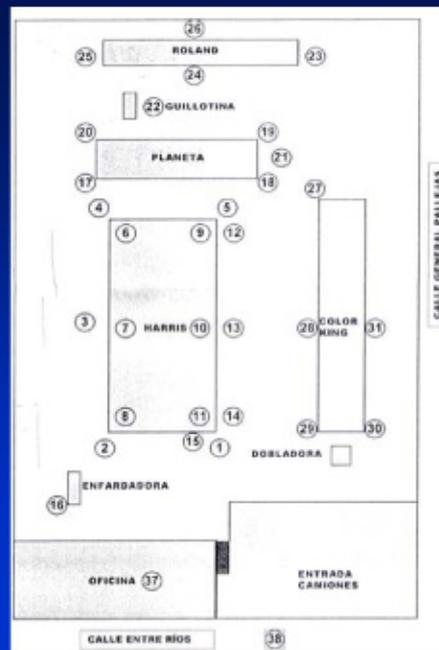
Medición en el Taller de Impresión

- Leq en distintos puntos del local
- **Objetivo: establecer las principales fuentes de ruido**

Medición	Observaciones	Leq dBA
1	Planta baja alrededor de Harris Harris y Planeta funcionando Color King apagada	93,7
2	"	95,0
3	"	97,4
4	"	95,3
5	"	94,2
6	Nivel inferior de la Harris	95,8
7	"	97,0
8	"	98,5
9	Nivel medio de la Harris	103,3
10	"	102,4
11	"	103,4
12	Nivel superior de la Harris	99,9
13	"	100,0
14	"	99,0
15	Nivel medio, salida diarios	106,9
16	Harris y Planeta funcionando Color King y Embudadora apagadas	92,3
17	Harris y Planeta funcionando Color King apagada	92,5
18	"	93,4
19	"	92,7
20	"	92,7
21	"	89,8
22	"	89,9
23	"	89,4
24	"	89,8
25	"	90,0
26	"	89,4
27	"	93,0
28	"	93,8
29	"	92,5
30	"	91,0
31	"	90,0
32	Harris, Planeta y Embudadora funcionando Color King apagada	90,6
33	"	90,4
34	"	91,8
35	"	73,1
36	Puerta cerrada próximo a escalera	88,0
37	Puerta de oficina cerrada	70,8
38	En mitad de la calle, frente al portón cerrado	70,0

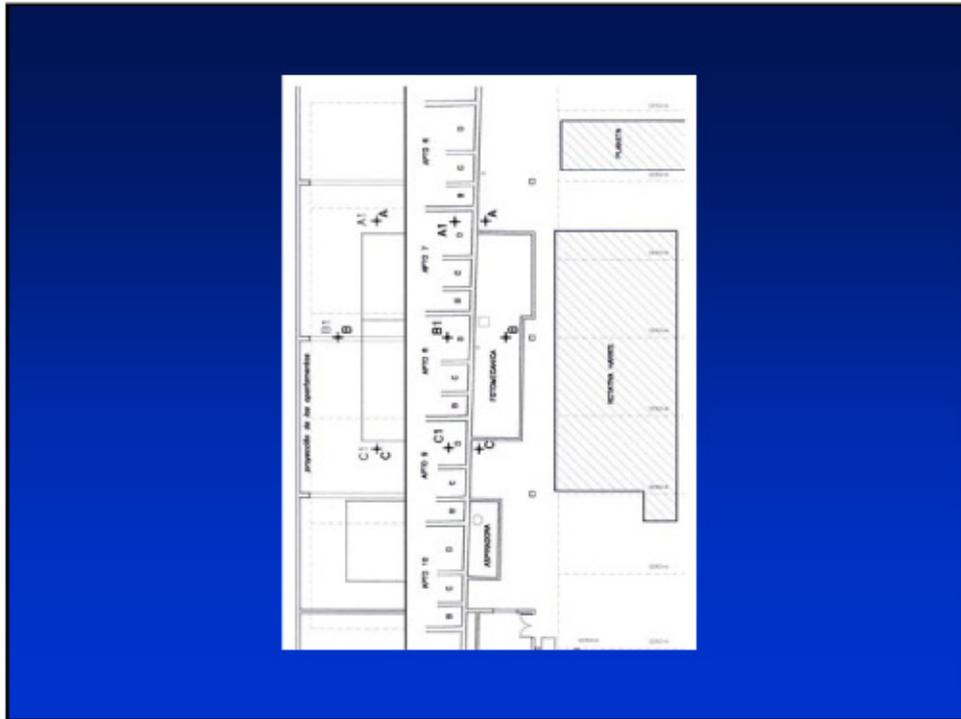
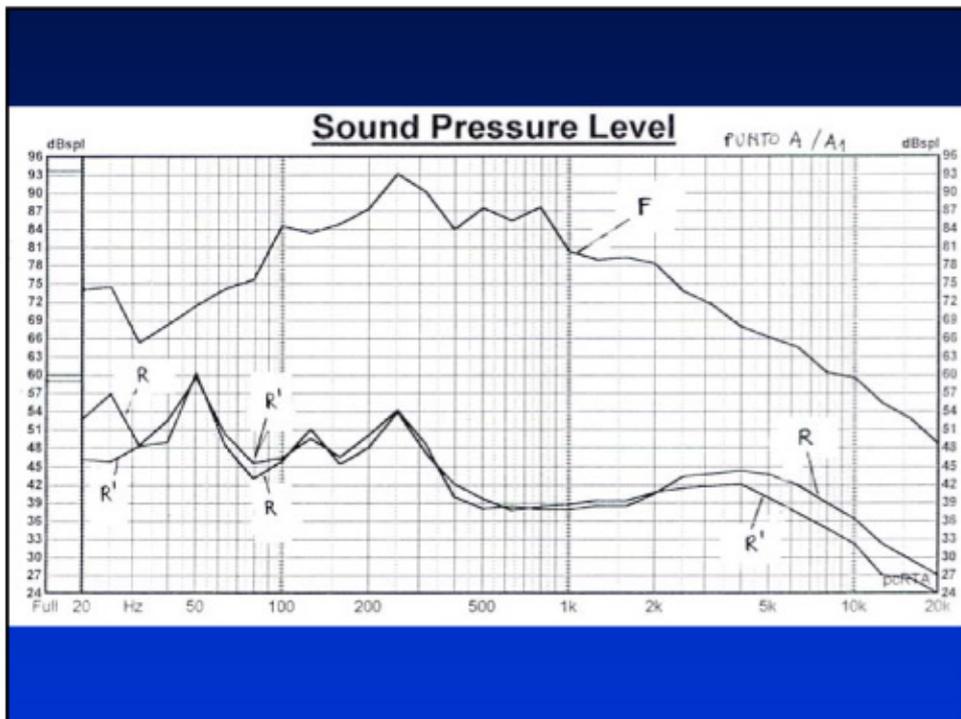
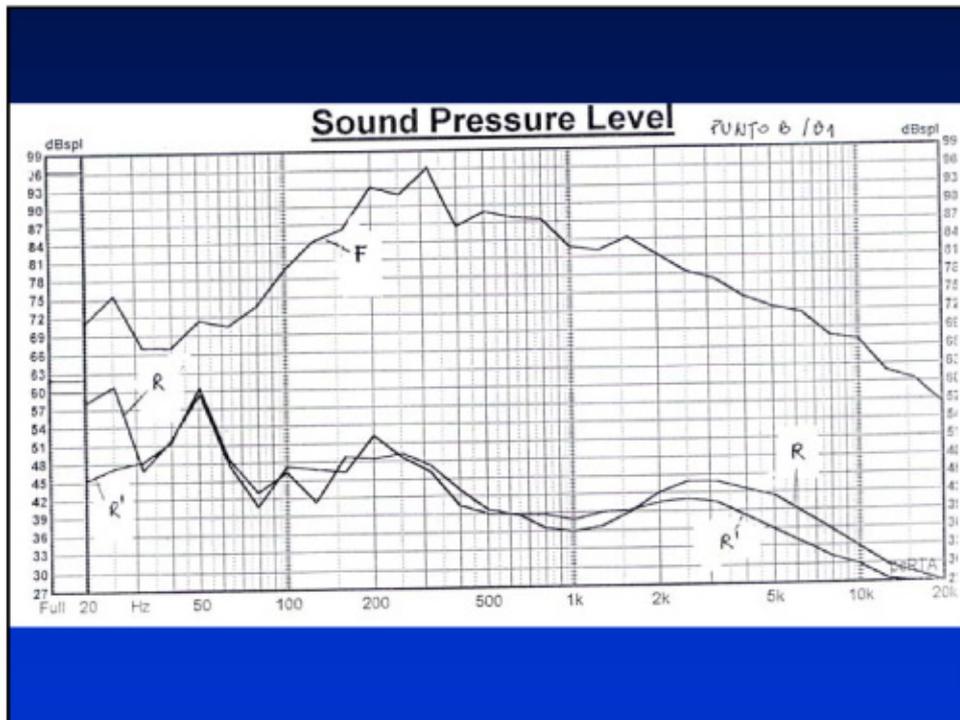
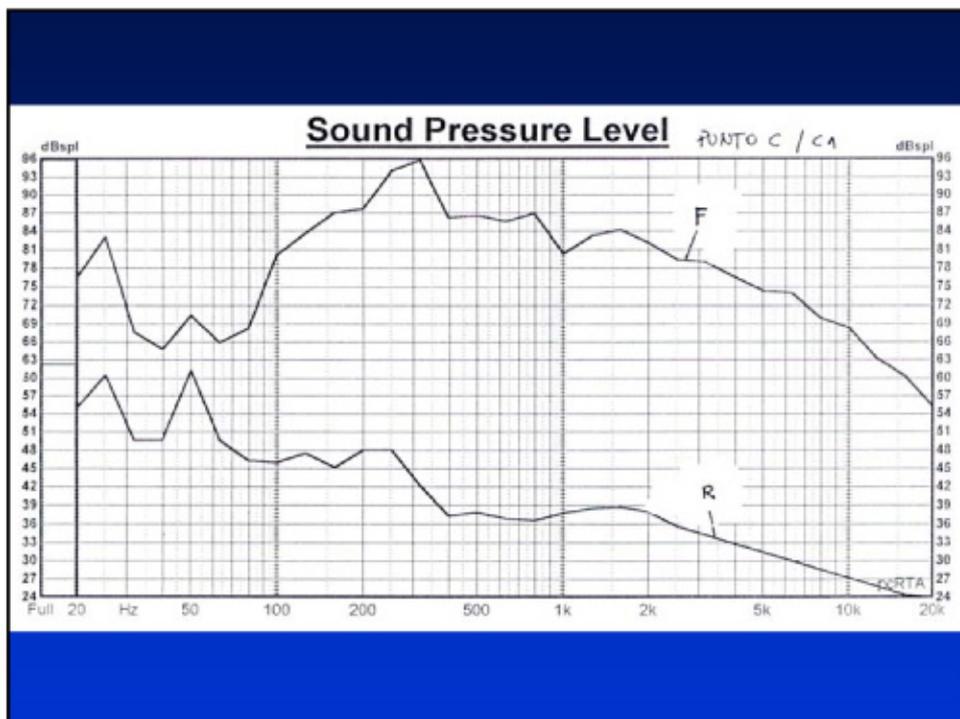
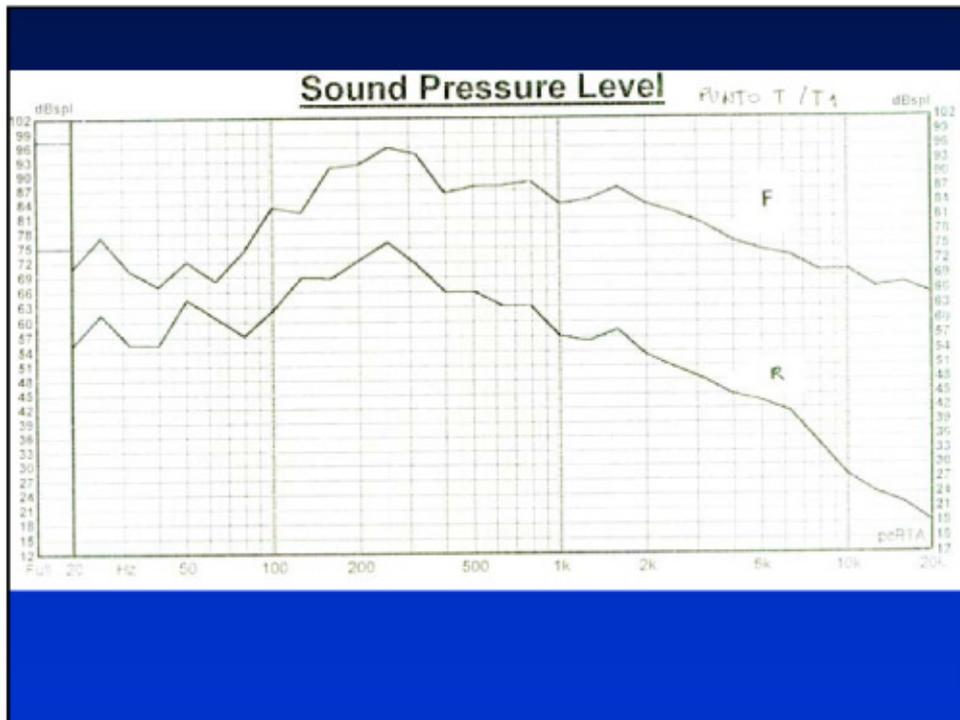
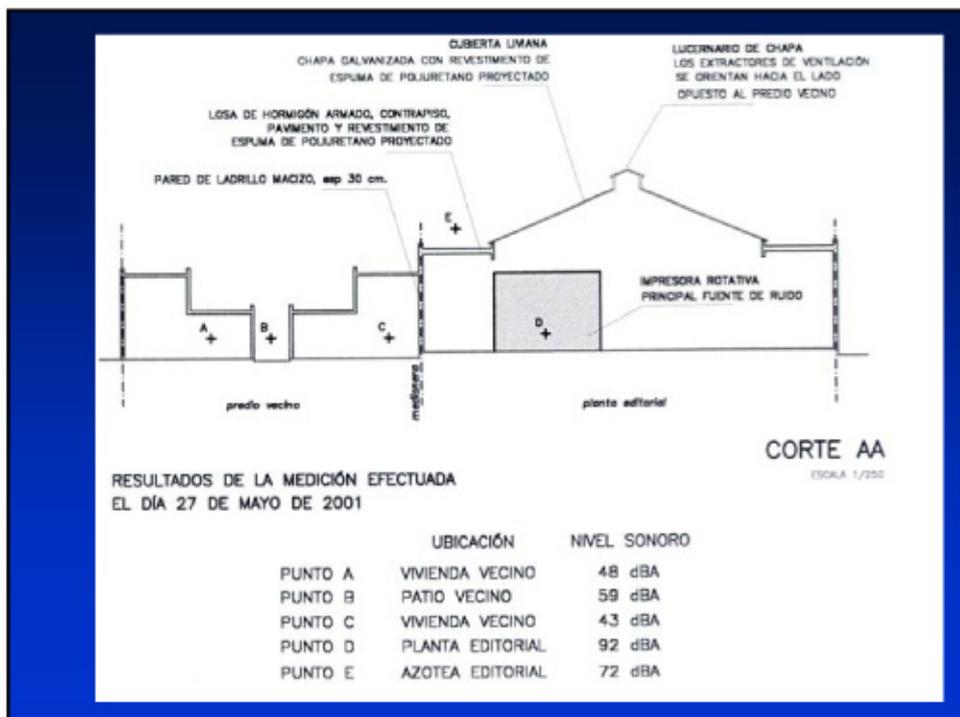
Medición simultánea en el Taller de Impresión y las viviendas contiguas

- Se registró el Nivel Sonoro en tres puntos del local emisor y en tres puntos del local receptor
- Situación real
- Situación emulada
- **Objetivo: Establecer el peso relativo entre la energía sonora transmitida por vía sólida y la energía sonora transmitida por vía aérea**

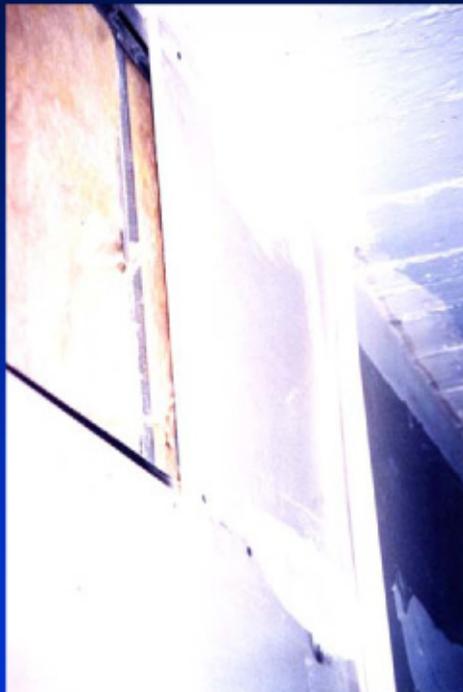
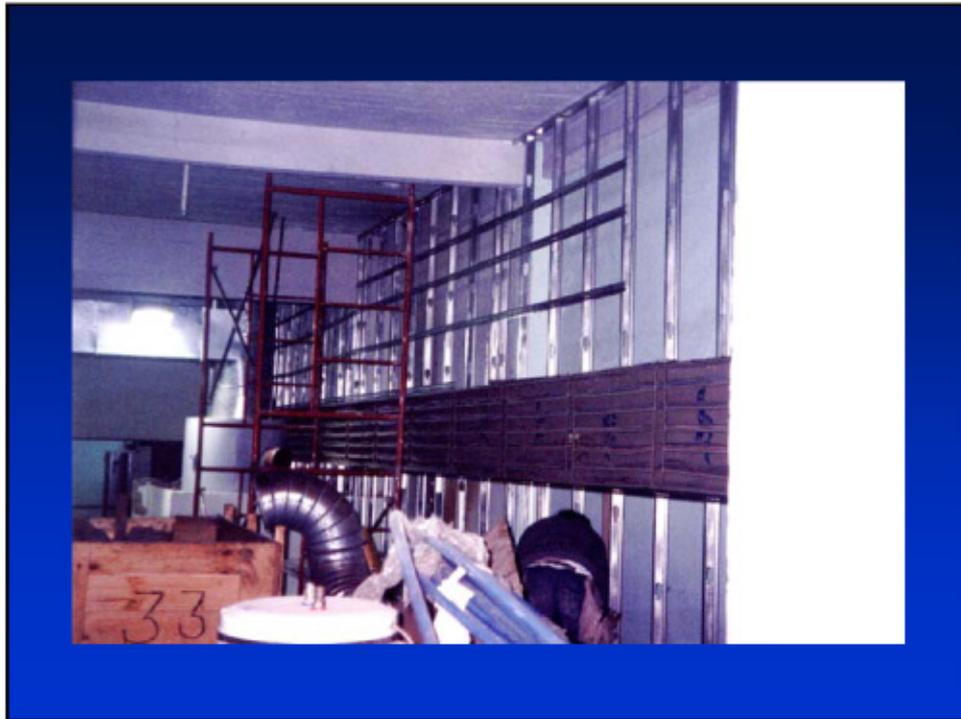
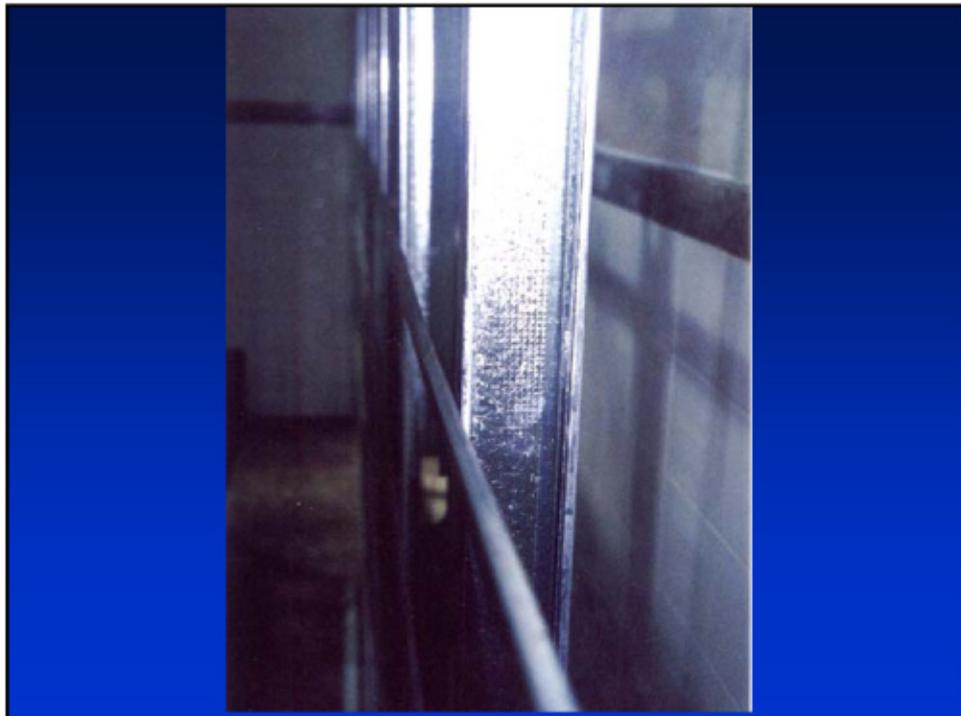
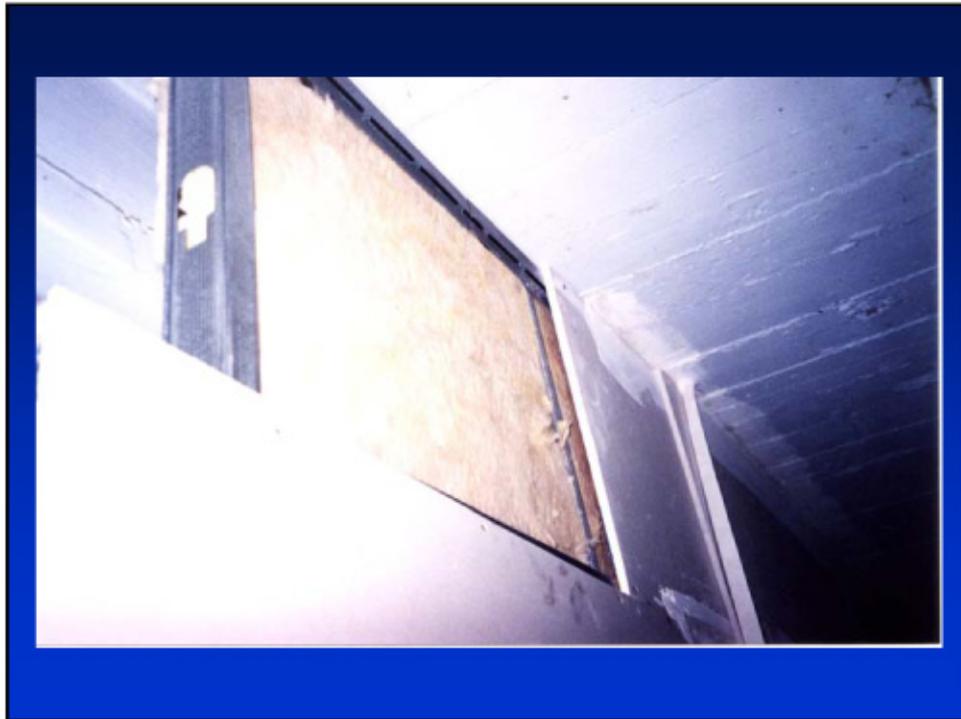
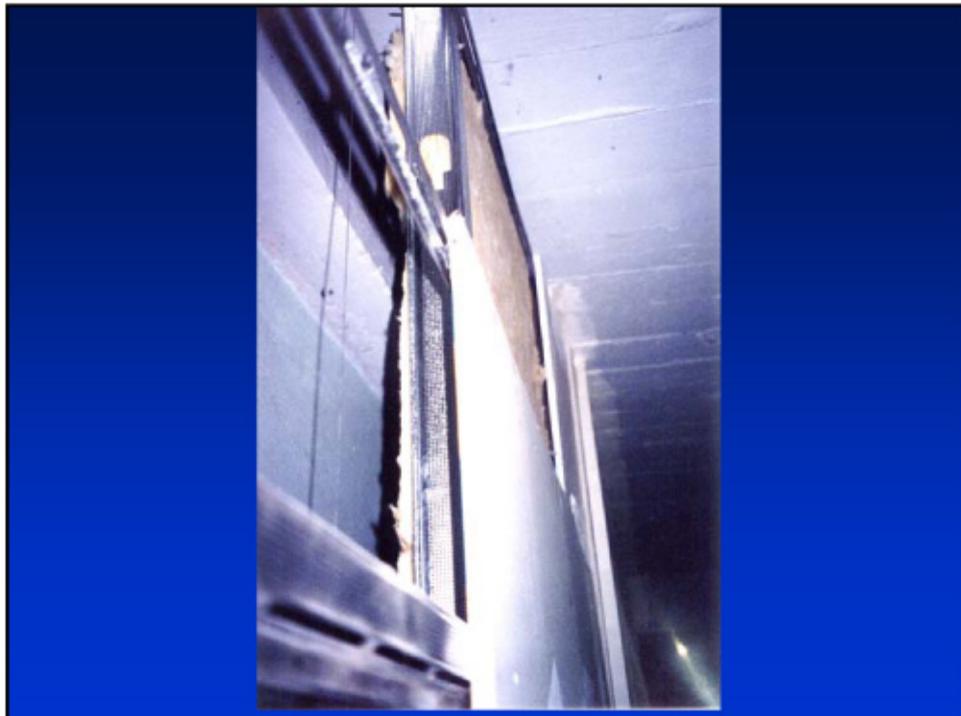
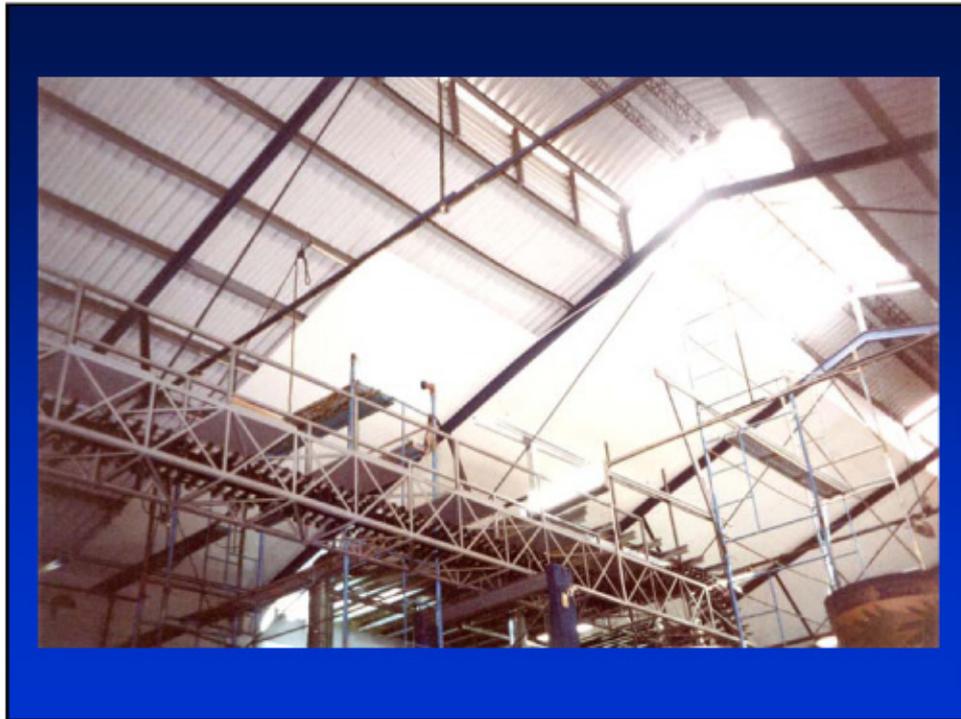
3 – Ejecución de las obras

- Control de los detalles determinantes de la performance aislante:
 - ◆ Sellado de placas
 - ◆ Perfilería resiliente
 - ◆ Pases, puertas de inspección, etc.
