**ANALISIS DE CALIDAD ACÚSTICA Y
PRESCRIPCIÓN DE ASPECTOS
CONSTRUCTIVOS.**

**ALIANZA CULTURAL “URUGUAY ESTADOS
UNIDOS”. MONTEVIDEO URUGUAY**

*Sala “China Zorrilla”
Alianza cultural
“Uruguay Estados Unidos”*

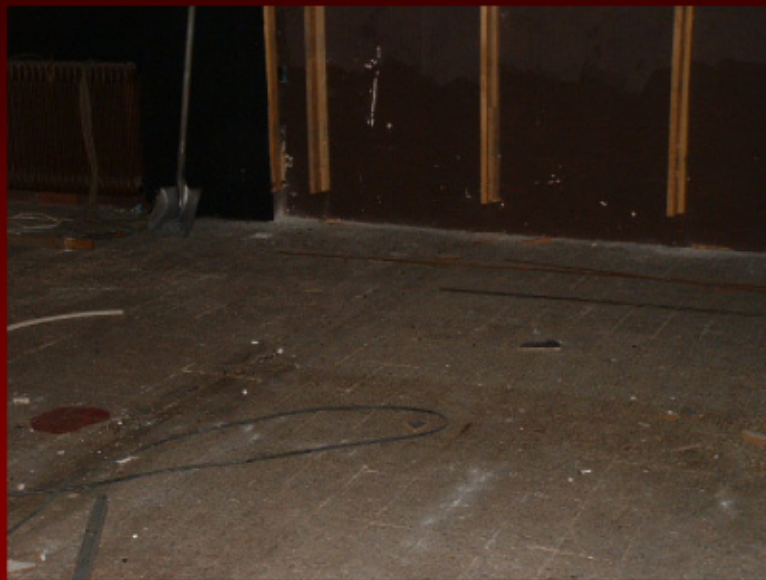
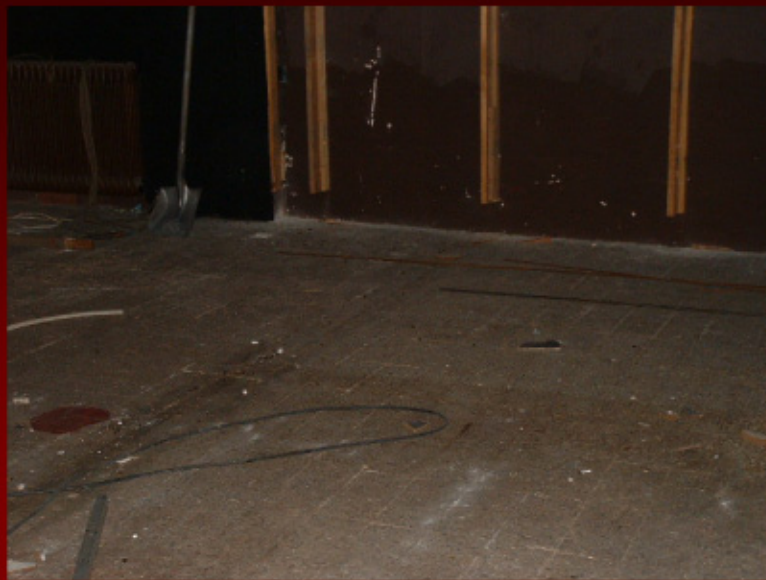
Situación durante la 1er medición

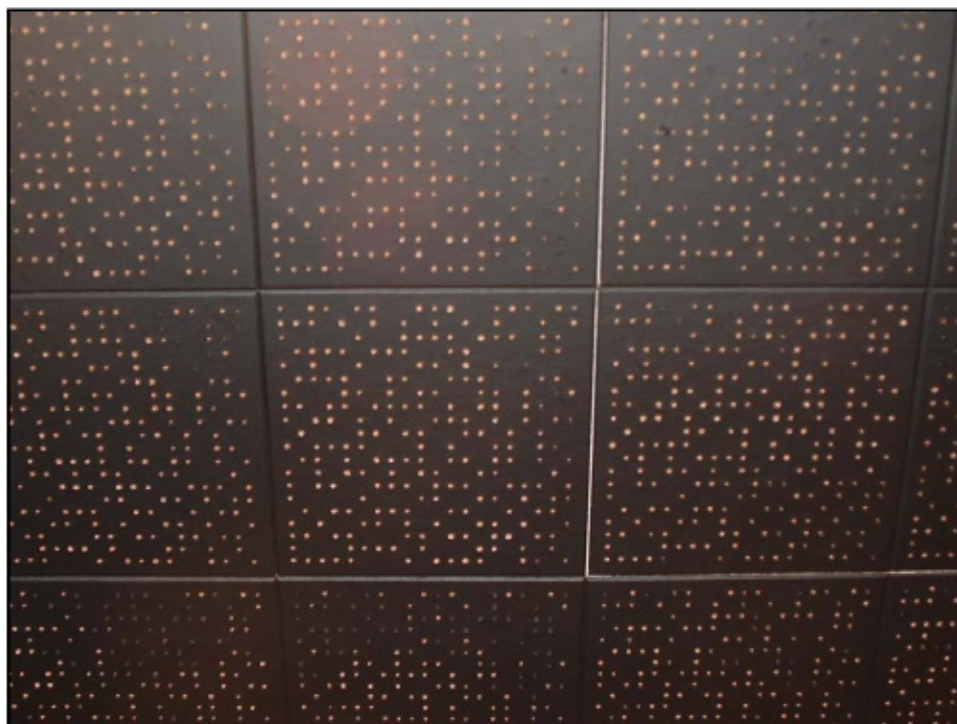
Gráfico comparativo: TR medido TR óptimo

Durante la realización de los trabajos con el cielorraso existente en sala y escenario

Sin butacas, tarima, revestimiento de paredes laterales ni moquette.

Conclusiones 1er medición

El tiempo de reverberación es elevado fundamentalmente en las bajas frecuencias.

El cielorraso presenta mayor absorción cuanto mayor es la frecuencia.

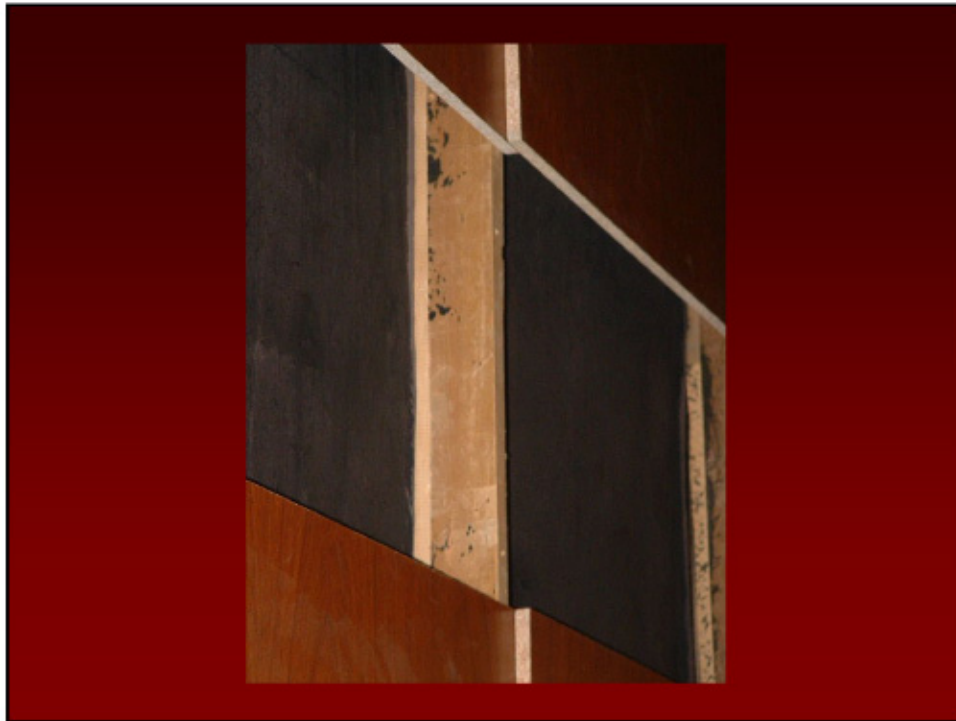
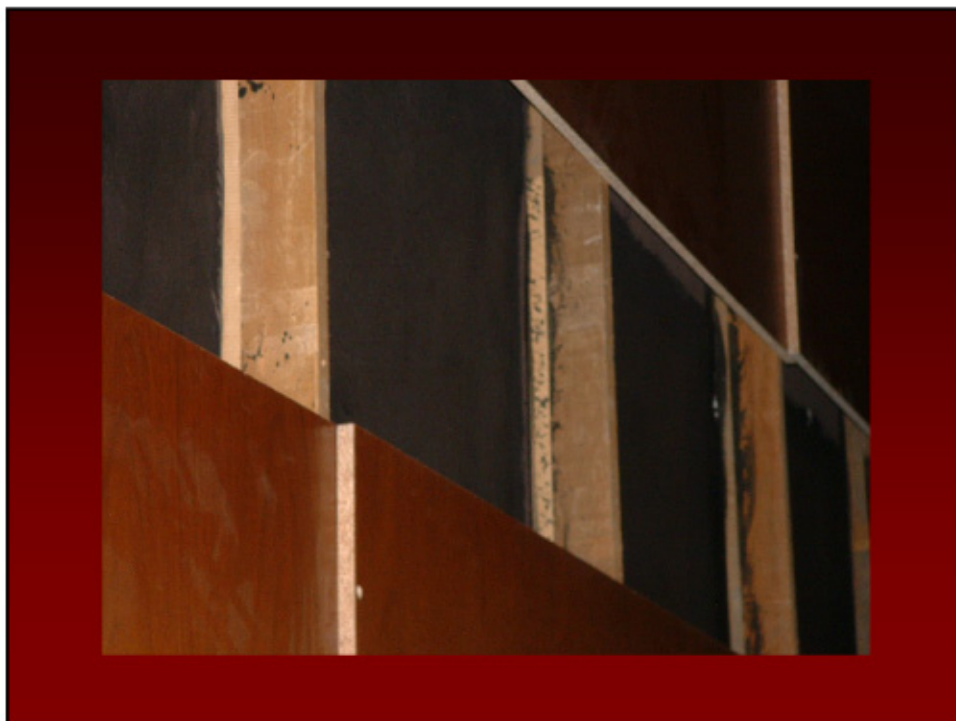
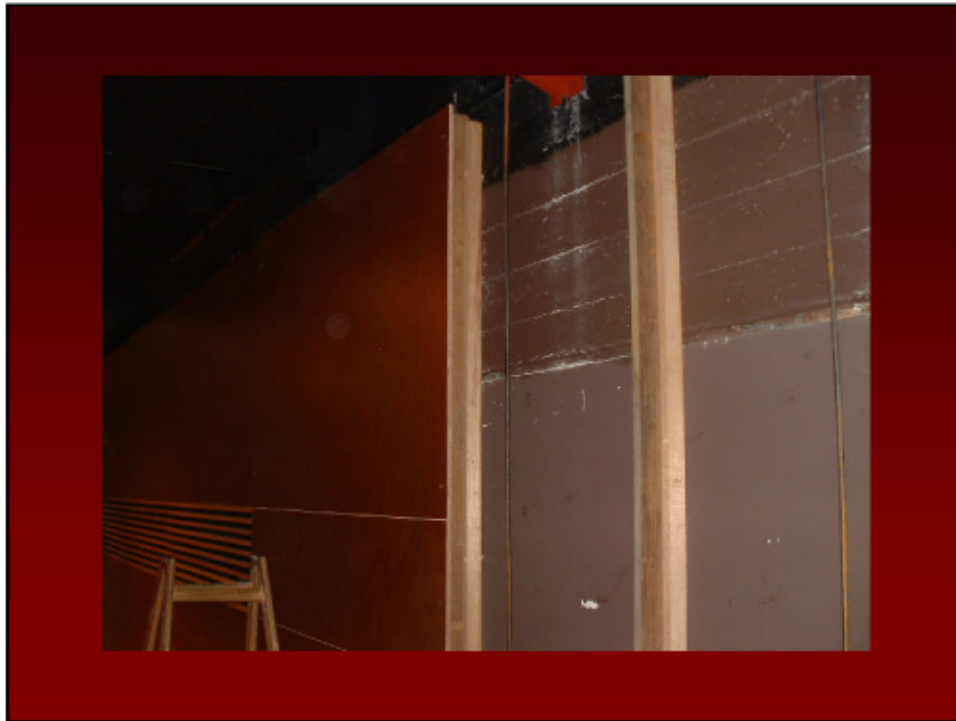
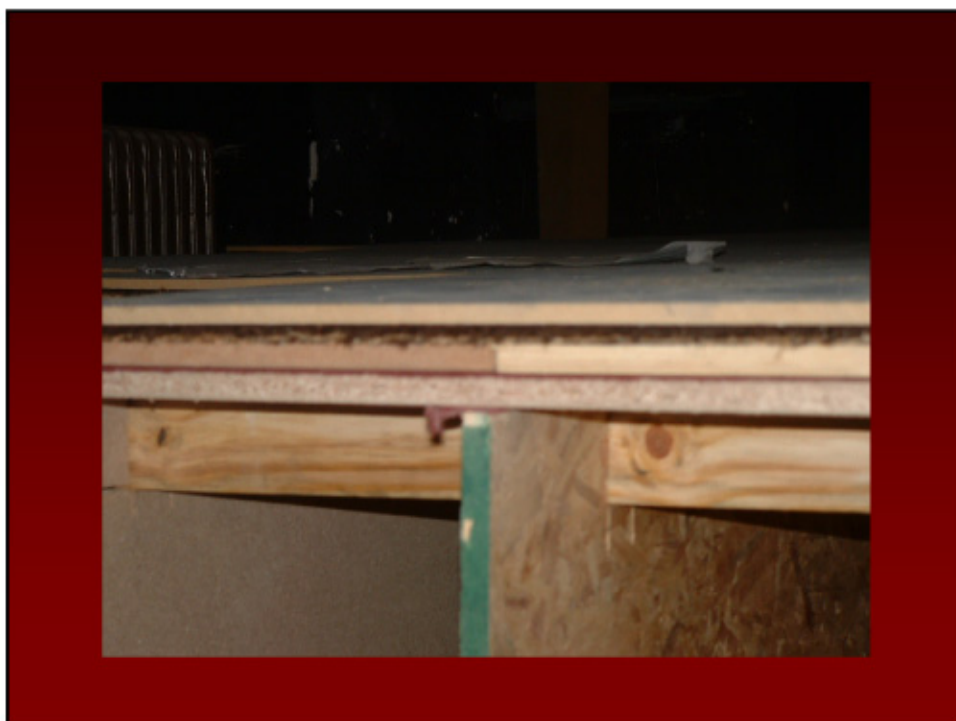
4 – Detalles constructivos

- Definición de materiales: densidad, espesor, ancho de cámara.
- Especificaciones de montaje de los materiales
