AISLAMIENTO ENTRE SALA DE EQUIPOS Y SALA LÍRICA DEL TEATRO SOLÍS. MONTEVIDEO URUGUAY

RESUMEN: Las tareas de restauración realizadas en el teatro Solís durante los años 2002 y 2004 constituyen un hito sin precedentes en el Uruguay en cuanto a la aplicación práctica de la acústica.

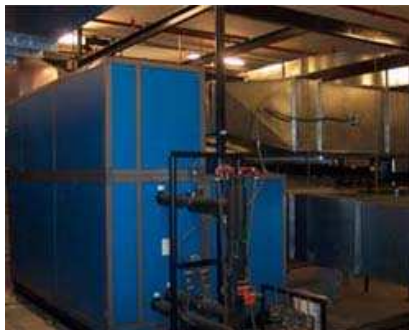
FOTO 1: LOCAL FUENTE: EQUIPOS DE ACOND TÉRMICO

Por diversas razones de proyecto, el local principal de equipos de acondicionamiento térmico debió ubicarse debajo de la sala con los consiguientes problemas que implica ubicar linderos un local altamente emisor de ruido y uno con baja tolerancia al mismo.

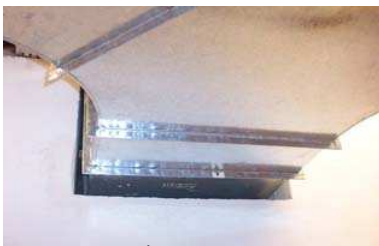
Pases: Los atravesamientos debidos a las instalaciones se ejecutaron de modo de no debilitar significativamente el aislamiento del cerramiento, esto es sellados y sin vinculación rígida, controlando así también la transmisión de vibraciones.

FOTO 6: PASE AÚN SIN SELLAR

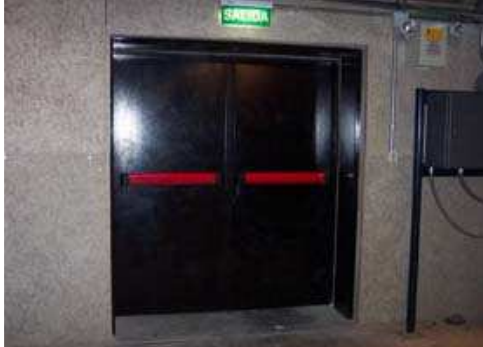
Aberturas: Se accede al local mediante dos puertas separadas 1 m., metálicas, cortafuego y herrajes de seguridad MARCA DIERRE. Cada puerta tiene un $R_w = 43$ dB. Las mismas están hermetizadas por un doble contacto burleteado, y un burlete con accionamiento mecánico en el umbral.

FOTO 9: PUERTA AISLANTE.

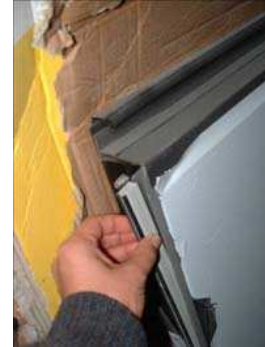
FOTO 11: BURLETE INFERIOR

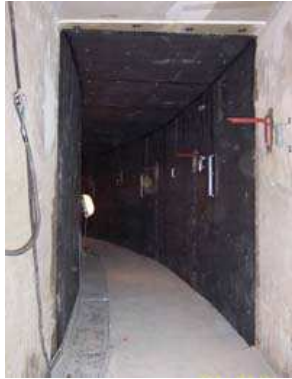
Instalación de aire acondicionado: A los efectos de atenuar el ruido transmitido por vía aérea a través de los ductos del sistema de acondicionamiento térmico fue necesario recurrir en primer lugar a aspectos de diseño de la red, es decir al recorrido y la sección de las instalaciones (a mayor recorrido y sección mayor es la atenuación sonora y la menor velocidad del aire). Existen entonces dos plenos de aire entre la sala de equipos y la platea: una “herradura” perimetral a la sala y el espacio bajo el piso de la platea ambos revestidos con material fonoabsorbente (lana de vidrio recubierta con velo de vidrio). De este modo no sólo se atenúa la energía sonora sino que también se reduce la velocidad del aire que sale por los difusores ubicados debajo de las butacas.

FOTO 12: PLENO PERIMETRAL

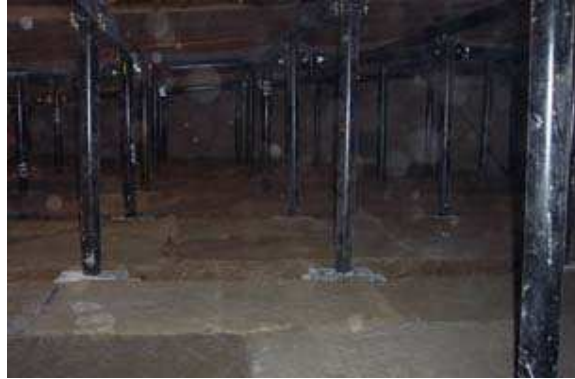
FOTO 13: PLENO BAJO PLATEA

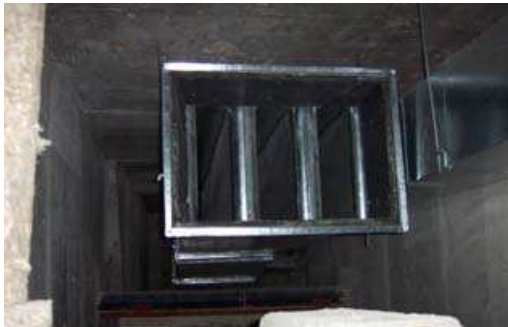
Asimismo se ubicaron dos atenuadores pasivos en los recorridos de inyección y retorno y los ductos se revistieron internamente con material fonoabsorbente: lana de vidrio con velo de vidrio como recubrimiento para evitar la volatilización de las fibras (DUCT LINER DE KNAUF9).

FOTO 14: ATENUADOR PASIVO

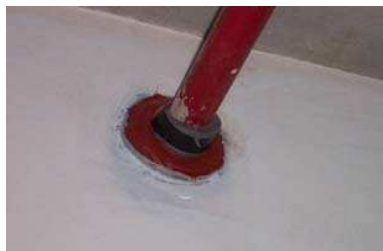
Atravesamientos de cerramientos opacos verticales: El material resiliente (ARMAFLEX) interpuesto entre la instalación y el cerramiento reduce las vibraciones transmitidas por esta vía.

FOTO 17: PASE ACÚSTICO Y CORTAFUEGO

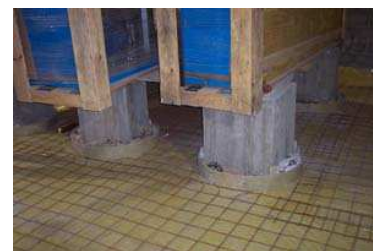
FOTO 19: PISO AISLADO

Impactos de uso del local: En los pisos de los locales con equipos se construyó una losa de hormigón (piso aislado) con malla apoyada sobre paneles de lana de vidrio de alta densidad de 4 cm. (PANEL PF DE ISOVER).

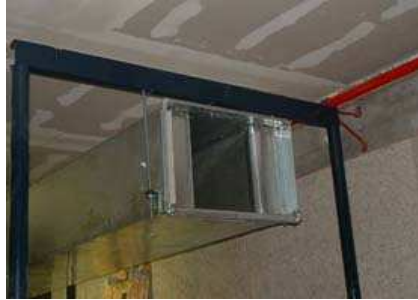
Montaje de cañerías y ductos: Los recorridos de las instalaciones de circulación de fluidos y los ductos de aire fueron fijadas con agarraderas con soportes resilientes a una estructura no al cerramiento superior aislante.

FOTOS 20 - 21: ATENUADOR PASIVO VINCULADO A ESTRUCTURA DE FIJACIÓN

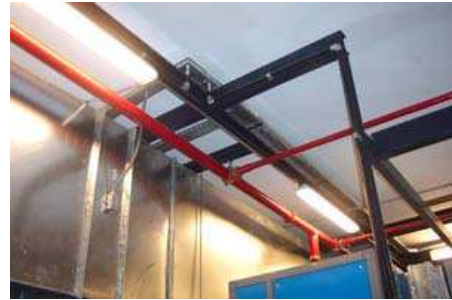
FOTO 22: ESTRUCTURA INDEPENDIENTE

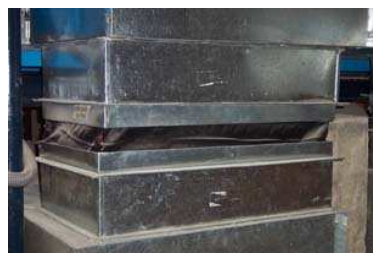
Asimismo para el montaje de las instalaciones de circulación de agua para los equipos de acondicionamiento térmico se utilizaron resortes, fuelles y conectores de goma (FLEX HOSE).

FOTO 24: FUELLE

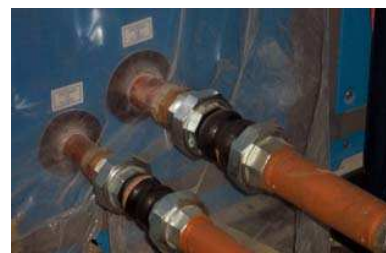
FOTO 25: CONECTOR DE GOMA
